BELZONA DETIENE CORROSIÓN EN TANQUE DE 5.000.000 DE GALONES

Servicio de agua, Florida Keys, Estados Unidos

Tanque de agua de cinco millones de galones.

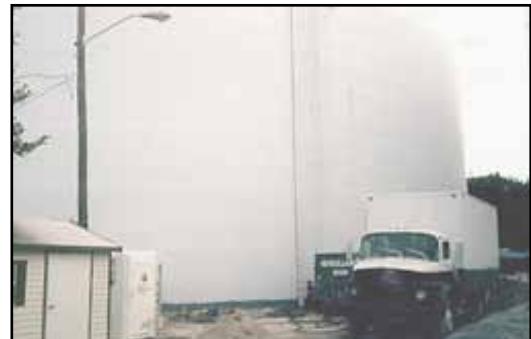
1. Vista general del lugar de la aplicación.
2. Tras la preparación de la superficie, la almohadilla de concreto y el metal se acondicionaron.
3. Aplicación de la primera capa de Belzona 3111 con Belzona 9311.
