## BUEN FUNCIONAMIENTO CON BELZONA

Planta de tratamiento de aguas residuales, Alemania

Tanque clarificador empleado en planta de tratamiento de aguas residuales.

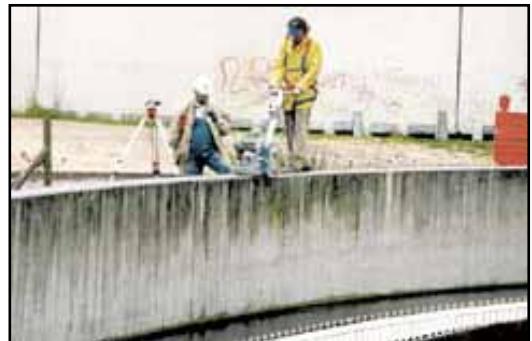
1. Preparación de la superficie en curso.
2. Formadores de metal empleados para obtener precisión durante la aplicación.
3. Aplicación finalizada con el distribuidor puesto en servicio. Observe la junta reconstruida y sellada.

Se emplearon los formadores de metal para reformar con precisión la superficie de la pista y se verificó con rayos láser el alineamiento. Las juntas de expansión fueron llenadas con Belzona 2131. Las características de Belzona 4111 permitieron la reconstrucción precisa y rápida de la pista con una superficie dura resistente al desgaste que minimiza el mantenimiento a futuro.
