BELZONA REPARA TORNILLO ARQUÍMEDES

Instalación de tratamiento de aguas residuales de una planta química, Florida, Estados Unidos

Tornillo Arquímedes.

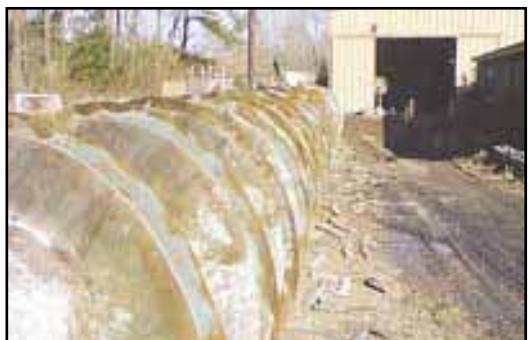
La corrosión-erosión desgastó las aspas del tornillo. El diámetro del ángulo se redujo tanto que no podía levantar el agua.

1. Tornillo Arquímedes deteriorado.
2. Primer plano de bordes soldados y revestidos con Belzona 1321.
3. Bordes del tornillo completamente revestidos con Belzona.
4. Aplicación finalizada con revestimiento cosmético añadido.
