BELZONA SELLA MANGUERA DE TRANSPORTE DE COMBUSTIBLE A 20 METROS BAJO EL AGUA

Refinería de petróleo, Filipinas

Noviembre 2006

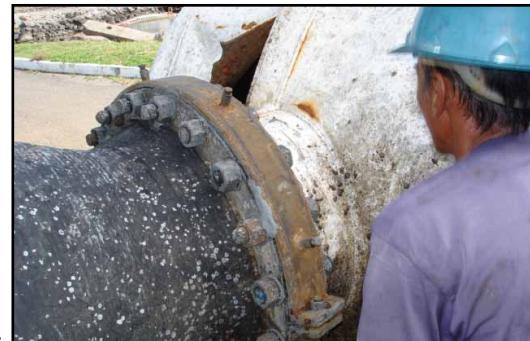
1. - 4. La brida traída a tierra. Nótese la abrazadera alrededor de la circunferencia de la brida.

Esta aplicación se realizó en cumplimiento con el folleto Know-How del sistema SOS-20 de Belzona. Un equipo de 15 buzos selló los pernos individuales mientras se sellaba una abrazadera en torno a la circunferencia de la brida utilizando Belzona 1161.
