PROBADA ACTUACIÓN BELZONA EN LA PROTECCIÓN DE SEPARADOR

Separador en productor de crudo y gas

Experiencias previas, indicaban que el tercio inferior de este nuevo tanque estaría expuesto a soportar erosión y el ataque de la bacteria reductora del sulfato

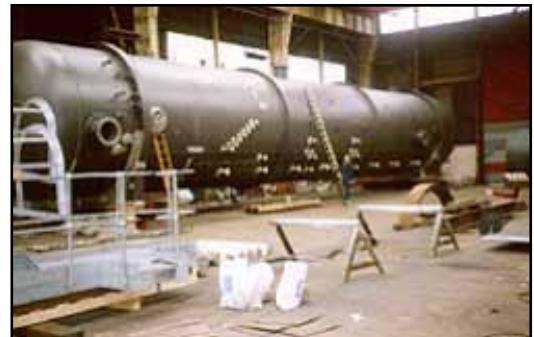
1. El tanque en el taller de los revestidores contratados.
2. Aplicación llevándose a cabo.
3. Inspección y reparación del revestimiento llevándose a cabo.
