## BELZONA PROTEGE SEPARADORES GAS/PETRÓLEO

Dos diseños estándar de test de separadores utilizados por todo el mundo particularmente, en medio y lejano oriente.

Severo deterioro de las superficies internas debido a la erosión y corrosión así como a los ataques SRB.

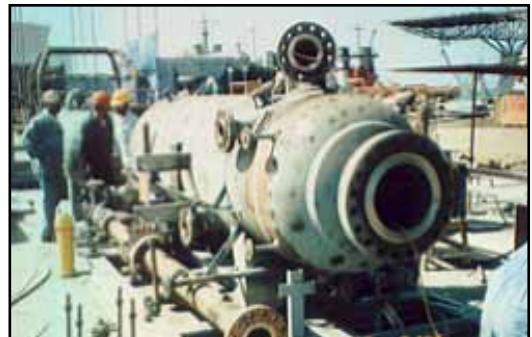
1. Vista general del separador
2. Aplicación de Belzona 1391 llevada a cabo en un confinado espacio interno
3. Aplicación completada a todas las superficies internas del separador
