BELZONA PROTEGE TANQUES DE DRENAJE ABIERTO

Productor de gas, Mar del Norte

2003

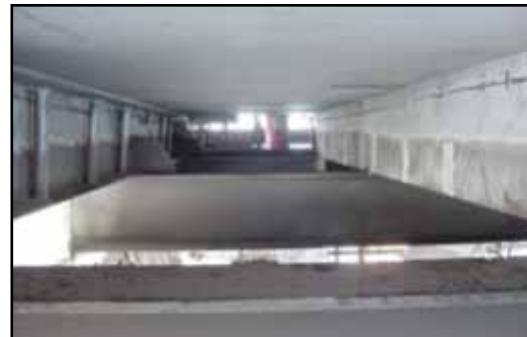
1.

- Imagen frontal mostrando el producto Belzona
- Vista lateral
- Sellado de juntas en la base del tanque Belzona 1111

La base del tanque es granallada, y las placas son aseguradas en posición usando Belzona 1111 y mantenidas en dicha posición utilizando cuñas. Una vez que Belzona 1111 ha podido reparar la zona, se inyecta Belzona 5811 en el hueco entre la placa y la base del tanque. Asimismo todas las boquillas del tanque fueron recubiertas utilizando Belzona 1111/9341 junto con la soldadura de la base del tanque unidas desde el lateral del mismo (junta base/lateral). A continuación la nueva base y laterales del tanque fueron recubiertos con Belzona 6111/5111 para una futura protección contra la corrosión.
