SISTEMA DE REPARACIÓN DE BRIDAS DE BELZONA EN TANQUE DE PROCESAMIENTO EN ALTAMAR

Compañía petrolera de altamar - Mar del Norte, Reino Unido

Caras de brida de las boquillas de un tanque desgasificador.

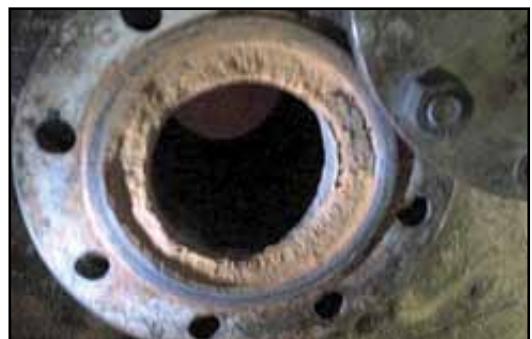
2.

La protección fallida del material de escamas de vidrio del revestimiento interno de la cara de la brida había provocado una severa corrosión en once (11) caras de brida de boquillas.

FOTOGRAFÍAS

Las caras de lasbridas fueron moldeadas usando las equivalentesbridas de cuello largo, en cumplimiento con el folleto de sistema Know-How VPF-13 de Belzona.

Usando esta técnica de Belzona se moldearon y recuperaron un total de diez caras de brida. El trabajo quedó completado en varios días sin necesidad de ningún tipo de trabajo en caliente, ahorrando importantes gastos al cliente en cuanto a tiempo de soldadura y control de calidad, y eliminando así mismo los riesgos asociados con el trabajo en caliente en altamar.
