MANTENIMIENTO DE REVESTIMIENTO SEPARADOR BELZONA TRAS NUEVE AÑOS EN SERVICIO

Plataforma en el Mar del norte, Reino Unido

Aplicación in situ del nuevo recubrimiento en la primera fase del separador, con un tiempo limitado de inactividad. Inspección en Agosto 2006.

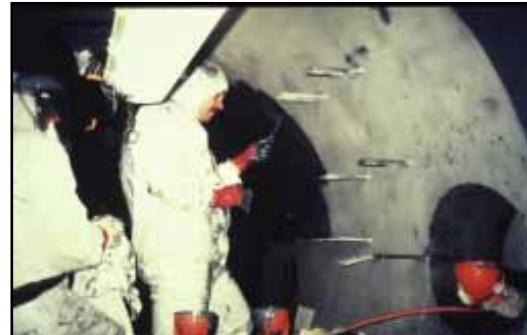
1. Tanque siendo revestido en 1997
2. Inspección del tanque en 2006
3. Inspección del tanque en 2006
4. Reparaciones localizadas 2006

La aplicación fue llevada a cabo siguiendo el Folleto de Sistema Belzona Know-How TCC-3.

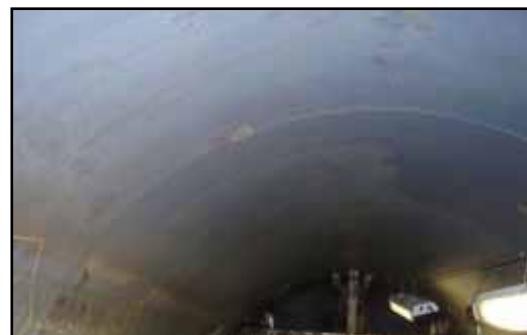
2.

El anterior sistema de escamas de cristal había fallado y había ocasionado daños por corrosión en las paredes del tanque. Belzona lo inspeccionó, después de nueve años, encontrando sólo problemas por daños mecánicos en áreas localizadas.
