BELZONA PROTEGE SEPARADORES DE CRUDO/GAS

Productor de gas y crudo, Mar del Norte, Reino Unido

Superficie interna de la primera y segunda fase de separadores en buque para intervención en pozo petrolífero.

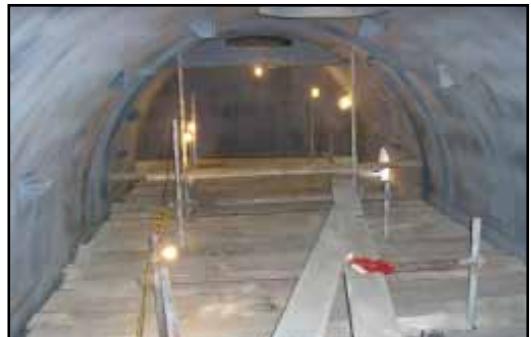
1. Vista general del separador
2. Recubrimiento en franjas
3. Aplicación de la primera capa de revestimiento, llevándose a cabo
4. Segundo revestimiento completado
