BELZONA RECONSTRUYE LAS CARAS DE LAS BRIDAS EN FILTROS

Planta hidroeléctrica, Rusia

Diciembre 2007

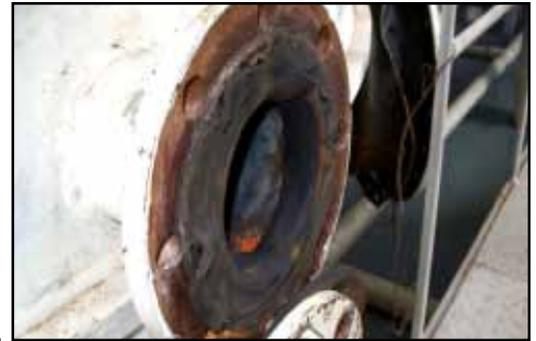
El caucho ha sido dañado debido a los años en servicio, encontrándose en un estado muy deteriorado. El sellado de la brida se perdió. El caucho en el área sellada perdió adhesión con el sustrato.

1. Cara de la brida deteriorada, antes de la aplicación.
2. Preparación de la superficie de la cara de la brida.
3. Aplicación completada.
