## BELZONA REPARA E IMPERMEABILIZA TECHO EN ALTAMAR

Productor de petróleo, Golfo de México

Instalaciones de vivienda con techos corroídos en plataforma petrolífera.

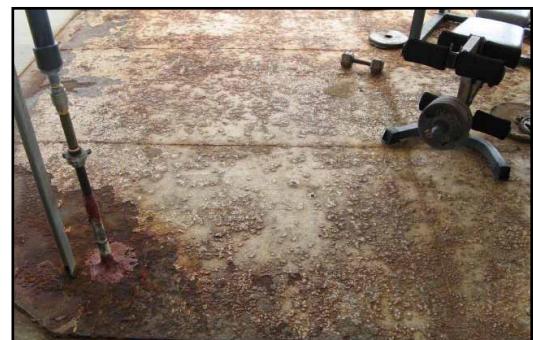
El cliente buscaba hacer una reparación e instalación de un sistema de impermeabilización de techo sin afectar la producción de gas y petróleo. El techo de metal tenía muestras de una severa corrosión resultante en un adelgazamiento de las paredes y algunos agujeros entre las planchas.

1. El techo con muestras de una severa corrosión
2. El techo después del granallado
3. El techo después de las reparaciones y de una primera capa de Belzona 3111
4. El techo ya terminado
