BELZONA RESTAURA NIVELES DE HIGIENE EN PLANTA FABRICANTE DE DULCES

Fabricante de dulces y caramelos, West Yorkshire, Reino Unido

Se requería de reparación y recubrimiento de hormigón en paredes internas.

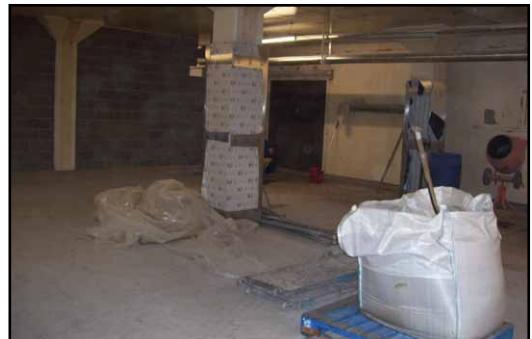
1.

- Área de la cocina en la que se aplicará el recubrimiento.
- Belzona 5911 en plena aplicación.
- Pared terminada.

La aplicación se llevó a cabo en cumplimiento con los folletos de sistema Belzona Know-How WPA-2 & 4. Las áreas dañadas fueron reparadas usando Belzona 4141 para asegurarse de contar con una superficie lisa para la aplicación del sistema Belzona 5111.
