## BELZONA RESTAURA PERRERAS EN BASE MILITAR

Base Militar, Norte de Alabama, Estados Unidos

Abril 2006

Pisos y paredes de las casetas de perros.

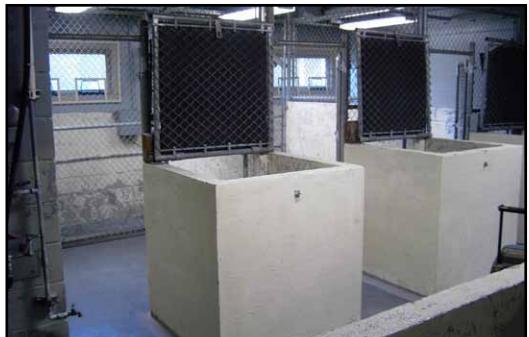
1. Preparado y listo para la aplicación
2. Pisos y rebordes cóncavos ya cubiertos
3. Todo casi listo, recubriendo las paredes
4. ¡Ya está! Listo para la entrega al cliente

Esta aplicación se realizó en cumplimiento con los folletos de sistema Belzona Know-How FPA-3 y TCC-15. Se probó con diferentes agregados para crear una superficie antideslizante que no dañara las pezuñas de los perros antes de dar usar Belzona de un modo no convencional. Se crearon rebordes cóncavos entre la pared y el piso y se usó Belzona 5111 para proveer un acabado resistente a las manchas.
