## BELZONA SCREED RECONSTRUYE PISOS DETERIORADOS

Supermercado de British Columbia, Canadá

2007

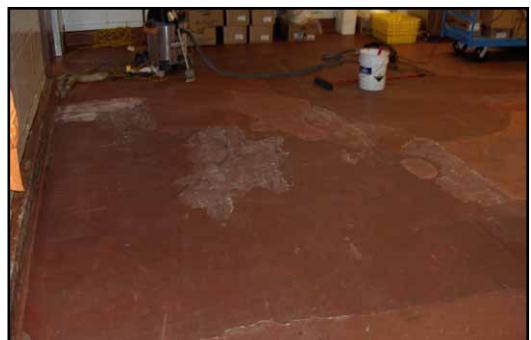
La capa de epoxi roja se estaba descascarando.

El agua entrampada bajo la capa roja del piso causaba olores y preocupaciones sanitarias.

1. Vista general del piso con problemas mostrando las áreas descascaradas
2. Trabajando en la preparación del piso utilizando un esmeril con aspiradora adaptada
3. En plena aplicación del Belzona 4131
4. Aplicación terminada
