BELZONA PROTEGE TANQUE DE BAJA PRESIÓN PARA QUEMADO Y DESCARGA

Operador danés de altamar

Tanque de baja presión para quemado y descarga con condiciones de diseño que van de -46°C/+99°C y de 5 en la barra de presión.

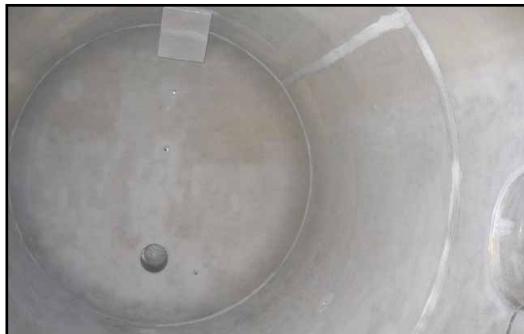
1.

- Después del granallado y de la aplicación del revestimiento localizado en franjas y áreas de detalle.
- Aplicación en spray y reparaciones terminadas.
- La inspección después de 12 meses en servicio.
- Tanque de baja presión para quemado y descarga en servicio.
