REPARACIÓN DE BELZONA USANDO SOGAS DE ACCESO

Plataforma marítima, Indonesia

Tubo de elevación de 8 pulgadas de diámetro revestido de neopreno.

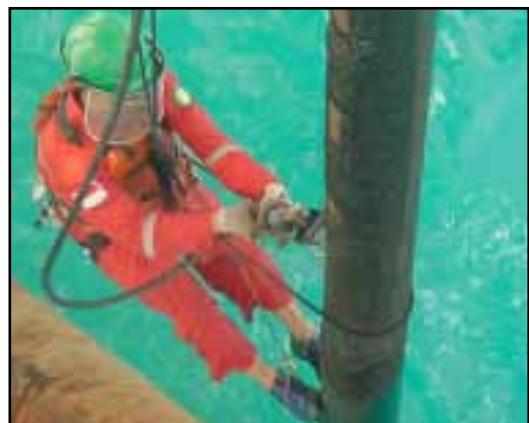
1. Preparación del neopreno existente
2. Reconstrucción y recubrimiento con Belzona 2211 y Belzona 2121
3. Recubriendo la zona de salpicaduras con Belzona
4. La aplicación ya terminada
