## BELZONA PROTEGE TUBO ELEVADOR EN ZONA DE SALPICADURAS

Plataforma petrolífera, Mar Adriático

Agosto 2008

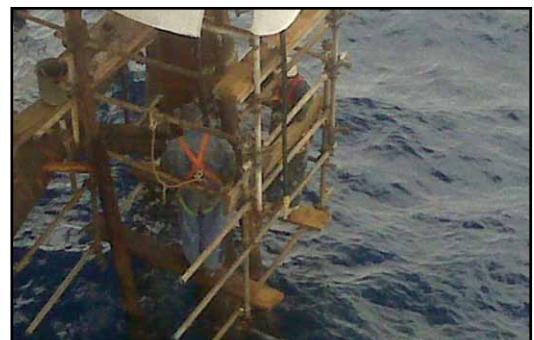
1. Preparación de la superficie por granallado
2. El área de la aplicación una vez lavada después del granallado
3. Aplicando la primera capa de Belzona 5831
4. Aplicando la segunda capa de Belzona 5831

Esta aplicación se realizó en cumplimiento con el folleto Know-How de Sistema SOS-21 de Belzona. La preparación de la superficie se llevó a cabo con granallado (garnet) seguido de dos capas de Belzona 5831 aplicadas sobre el área.
