## BELZONA AHORRA IMPORTANTES COSTOS A PLANTA DE AGUAS RESIDUALES

Planta de Aguas Residuales en el Sur de Texas, EE.UU.

Junio 2005

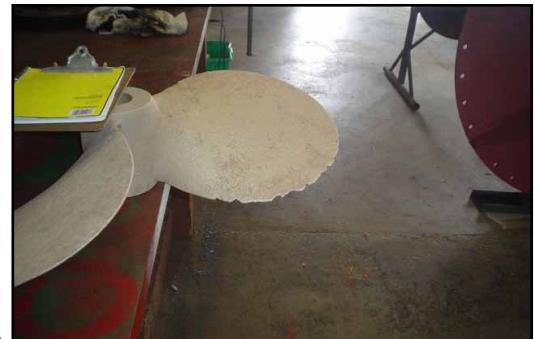
Los bordes desgastados hacían que la hélice fuera ineficiente. El cliente estaba por reemplazarla con un nuevo equipo.

1. Hélice granallada
2. Belzona 1311 y 1321 siendo aplicados
3. Primera capa terminada de Belzona 1321
4. Aplicación terminada
