SOLUCIÓN BELZONA CONTRA LA CORROSIÓN BAJO AISLAMIENTO

Compañía petrolífera, Bohay Bay, China

Tuberías de petróleo y agua caliente en el área de la explanada de plataforma petrolífera.

Corrosión Bajo el Aislamiento.

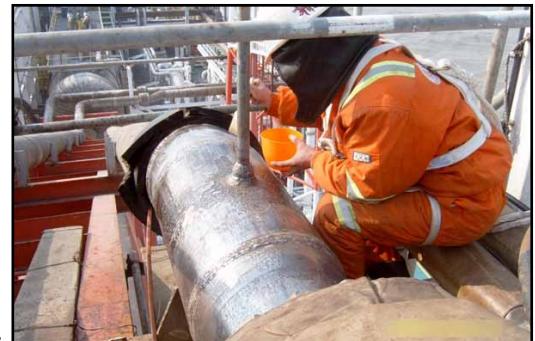
1. Preparación de superficie
2. Aplicando Belzona 1251
3. Envolviendo con la cinta de refuerzo Belzona 9341
4. Trabajo terminado

Esta aplicación se realizó en cumplimiento con el folleto Belzona Know-How de Sistema VPF-11a. Después de la preparación de superficie, se usó Belzona 1251 junto con Belzona 9341 para envolver y encapsular la tubería.
