SELLADO BELZONA DE FUGA DE EMERGENCIA

Empresa pública de aguas residuales, Oklahoma, Estados Unidos

Abril 2006

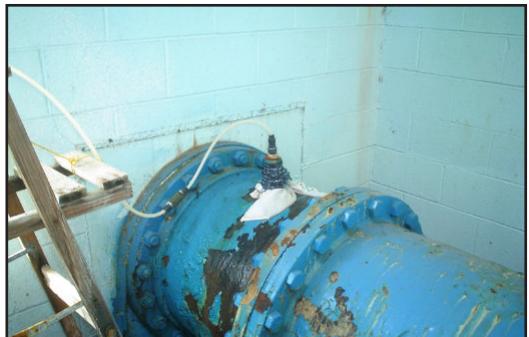
Abertura de fuga en un lugar extraño cercano a una boquilla de inyección de químicos, lo cual hacía imposible la reparación mediante una abrazadera convencional.

1. Trapos sobre la fuga para mantener el spray tapado.
2. Lijado y humedecimiento de la fuga.
3. Aplicación de Belzona 1291 y fuga detenida.
4. Aplicación de Belzona 1221 y fuga reparada.
