## IMPERMEABILIZACION CUBIERTA EDIFICIO LABORATORIO CON SISTEMA BELZONA 3111

Central térmica de carbon en as pontes-galicia

Cubierta plana del edificio de laboratorio principal de la central térmica de las pontes-galicia

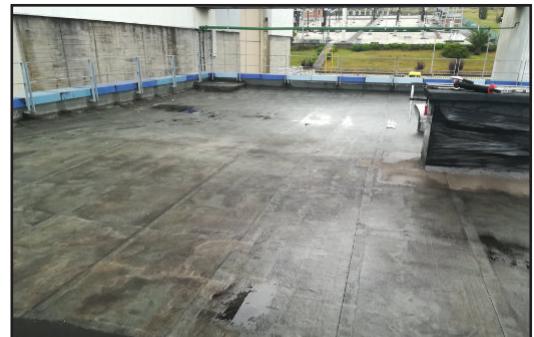
El deterioro del revestimiento asfaltado en alguna zona, aplicado sobre la cubierta de hormigón del techo del laboratorio , facilito la entrada de agua hacia las oficinas y despachos de ensayos , estropeando equipos de medición y ensayo altamente costosos.

1. Estado inicial
2. Limpieza
3. Aplicación Belzona 3111
4. Estado final con segunda capa de Belzona 3111
