BELZONA REVISTE BANDEJAS DEL FILTRO PRENSA

Metalúrgica y Mina, MG, Brasil

Bandejas del filtro prensa

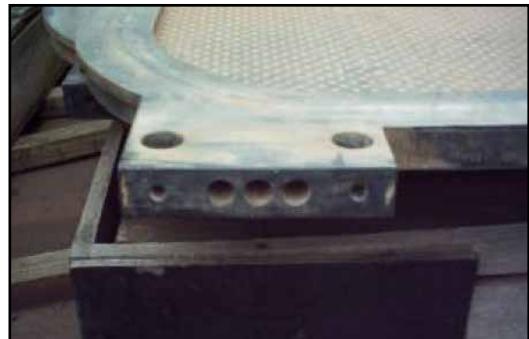
1.

Las bandejas del filtro prensa (cantidad de partes: 4) mostraron desgaste por abrasión, lo que generó la ineficiencia en el proceso de producción, el aumento de la humedad del producto final y el uso de aire comprimido y el desgaste de componentes del filtro. Líquido: agua y mineral a temperatura ambiente ($\leq 40^{\circ}\text{C}$).

- Desgaste en los bordes
- Lado de la bandeja con un molde
- Bordes de la bandeja después del revestimiento con Belzona 2131
- Bandeja reparada/revestida con Belzona 2131
