IMPERMEABILIZACION BASE DE TANQUE EN REFINERIA CON SISTEMA SEALATANK BELZONA 3111

Base de tanque FB-991 de almacenamiento de ácido sulfúrico en instalaciones portuarias de la refinería en coruña-galicia

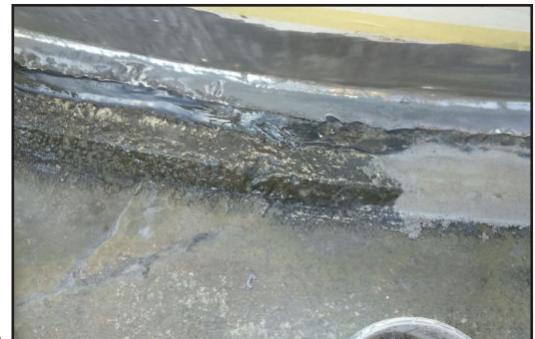
Corrosión en la pestaña metálica de la base del tanque que origina entrada de agua al interior del tanque.

1. Estado inicial
2. Aplicación de Belzona 3111 en 2016
3. Aplicación de Belzona 3111 en 2016
4. Estado actual aplicación en octubre de 2019

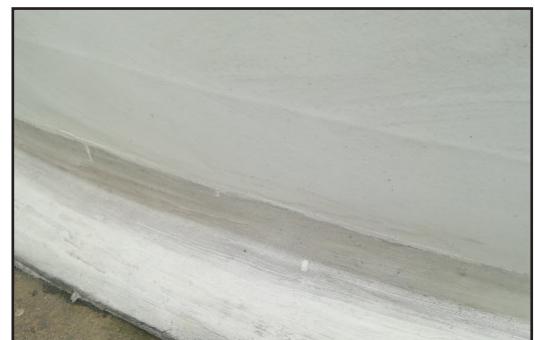
4.

En el año 2016 se realiza intervención en la base del tanque de almacenamiento de H_2SO_4 que se encuentra con problemas de corrosión debido a los agentes ambientales y el ambiente marino de la terminal portuaria. En octubre de 2019 se realiza la revisión de la aplicación, encontrándose el revestimiento en perfecto estado.
