## BELZONA REPARA CILINDRO HIDRÁULICO

Aceros de Guatemala / Guatemala

Cilindro hidráulico de plataforma de alambre de amarre.

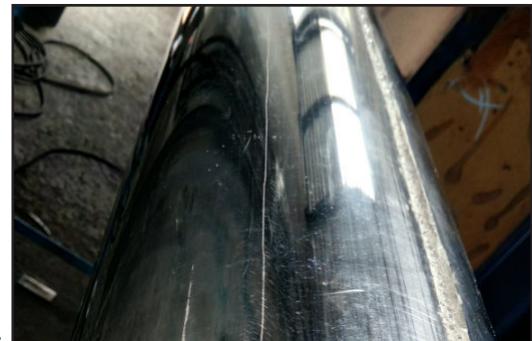
Cilindro sufrió severos daños por fallo del sello permitiendo ingresar partículas metálicas, las cuales, ocasionaron ralladuras en varias secciones y destruyeron el revestimiento de Cromo, al punto de que el cilindro ya no era capaz de contener la presión hidráulica.

1. Daños por ralladuras
2. Superficie preparada
3. Aplicación de productos Belzona
4. Aplicación rectificada del cilindro hidráulico
