BELZONA REPARA / PROTEGE TORNILLO EXTRUSOR DE JABÓN

CLIENTE / UBICACIÓN
Colgate Palmolive / Guatemala

SITUACIÓN DE APLICACIÓN
Maquina marca Binacchi. Extrusor de jabón sólido con daños en tornillo extrusor por Abrasión / corrosión.

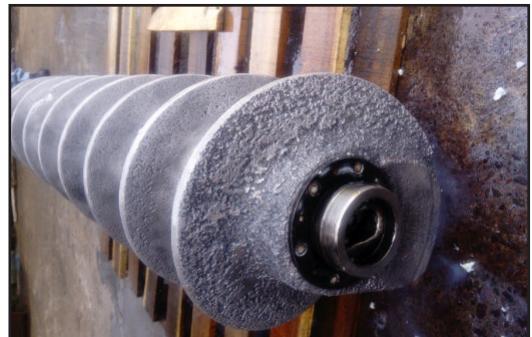
PROBLEMA
Desgastes severos en las aspas y agujeros en cuerpo del tornillo extrusor debido a abrasión y corrosión por pitting.

1. Daños por abrasión y corrosión en tornillo extrusor
2. Superficie preparada
3. Reparación realizada
4. Revestimiento aplicado

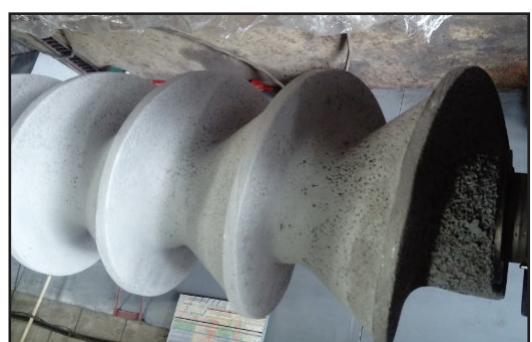
MÉTODO DE APLICACIÓN
La preparación de la superficie consistió en eliminar residuos de jabón con cepillo de raíz y cepillo de alambre seguido de aplicar abundante agua; posteriormente el tornillo se sandblasteo utilizando abrasivo angular, cumpliendo con las normas de limpieza SSPC - SP 10, para obtener un perfil de 75 micrones, metal casi blanco, de acuerdo a los folletos de Sistema Belzona Know-How SHM-14.
