BELZONA REPARA / PROTEGE TORNILLO EXTRUSOR DE JABÓN

CLIENTE / UBICACIÓN
Colgate Palmolive / Guatemala

SITUACIÓN DE APLICACIÓN
Maquina Binacchi extrusor de pasta de jabón con daños en el cuerpo y álabes del tornillo extrusor ocasionados por corrosión.

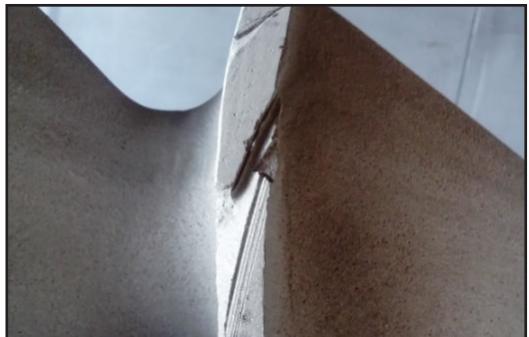
PROBLEMA
Desgastes severos en álabes del tornillo y en el cuerpo pequeños agujeros (pitting) debido a abrasión/corrosión, lo cual ocasionaba paros en producción porque se incorporan colores diferentes al cambiar de batch.

- FOTOGRAFÍAS**
1. Daños por abrasión y corrosión en tornillo extrusor
 2. Superficie preparada
 3. Reparación realizada
 4. Revestimiento aplicado
