BELZONA PROTEGE TAPADERA DE CAMARA DE VACIO

Colgate Palmolive / Guatemala

Cámara de vacío marca Binacchi, daños en la tapadera por corrosión.

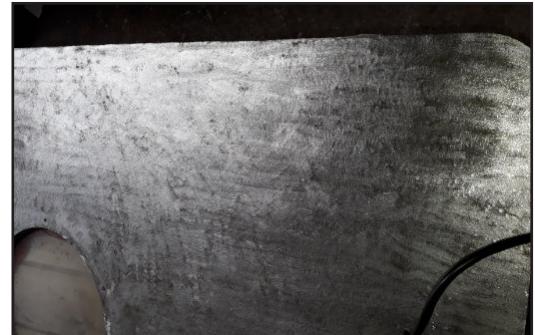
Daños por erosión / corrosión en tapadera de cámara de vacío que provocaba que la tapadera no cerrara perfectamente. Se protege con Belzona para alargar la vida útil de la tapadera.

1. Tapadera sin revestimiento
2. Preparación de superficie con bristle blaster
3. Superficie preparada con bristle blaster
4. Productos Belzona aplicados
