BELZONA REPARA / PROTEGE AGITADOR DE HCI 10%

Aceros de Guatemala / Guatemala

Abril 2018

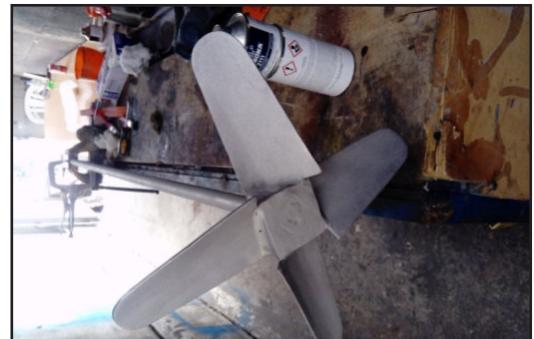
Desgaste severo, por corrosión, en los agitadores los cuales quedan inservibles al poco tiempo de uso. Se recomendó protegerlos antes de utilizarlos.

1. Agitador sin revestimiento
2. Proceso de aplicación de Belzona
3. Aplicación de Belzona
4. Aplicación de agitador terminada

La preparación de la superficie consistió, en primer lugar, eliminar residuos de aceite con desengrasante 9111; luego, preparación de superficie con sand blast utilizando abrasivo angular, cumpliendo con las normas de limpieza SSPC - SP 10, para obtener un perfil de 75 micrones, metal casi blanco.
