BELZONA REPARA PNEU DE CAÇAMBA

Mineradora, MG, Brasil

Pneu da caçamba

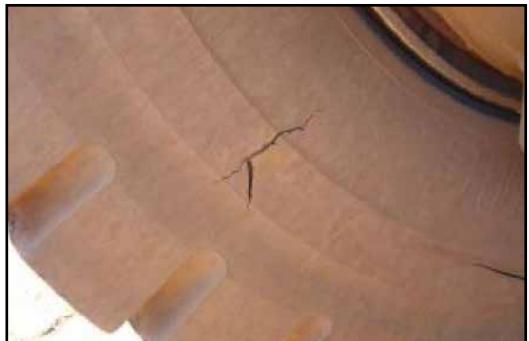
Um dos pneus da caçamba apresentava dois rasgos laterais que chegavam até a malha metálica, os quais podem ter sido causados por impacto de pedras durante movimentação do mesmo. Foi necessário reparar a área afetada, com intuito de impedir que o corte se propagasse e que o pneu ficasse inutilizado antes do final de sua vida. Corte lateral de 130 mm e 500 mm e profundidade entre 40 e 60mm.

1. Um dos cortes na lateral do pneu
2. Outro corte na lateral do pneu
3. Aplicação de Belzona 2311
4. Aplicação de Belzona 2211

A aplicação foi realizada com base no Folheto do Sistema Know-How SHM-9. O corte lateral foi aberto, retirando-se toda a borracha solta, chegando até as lonas, sem aumentar o problema. Após a escarificação da borracha, a limpeza do corte e aplicação do condicionador Belzona 2911, foram realizados dois reparos: o primeiro foi executado com aplicação de Belzona 2311 - e o segundo foi executado com aplicação de Belzona 2211.
