BELZONA REVESTE BANDEJAS DE FILTRO PRENSA

Metalúrgica e Mineradora, MG, Brasil

Bandejas do filtro prensa.

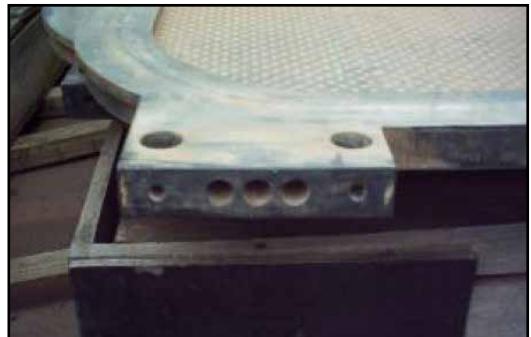
As bandejas do filtro prensa (quantidade de peças: 4) apresentavam desgastes por abrasão, gerando ineficiência no processo produtivo, elevando a umidade do produto final e aumentando consumo de ar comprimido, além de desgastar outros componentes dos filtros. Fluido: Água e minério a temperatura ambiente($\leq 40^{\circ}\text{C}$).

1. Desgates na extremidades da borda
2. Lateral da bandeja com molde
3. Borda da bandeja após revestimento com Belzona 2131
4. Bandeja reparada/revestida com Belzona 2131

A aplicação foi realizada com base no Folheto do Sistema Belzona Know-How GSS-1. As superfícies foram preparadas com jateamento abrasivo seco. Após limpeza, a superfície das áreas desgastadas foram recuperadas com Belzona 2131 (Fluid Elastomer). Para a aplicação do elastômero, foram confeccionados moldes que receberam aplicação de Belzona 9411 (Release Agent) para facilitar a sua retirada após a cura inicial do elastômero.
