BELZONA REPARA A LATERAL DO PNEU DE UMA PÁ CARREGADEIRA

Pedreira, Croácia

Abril, 2013

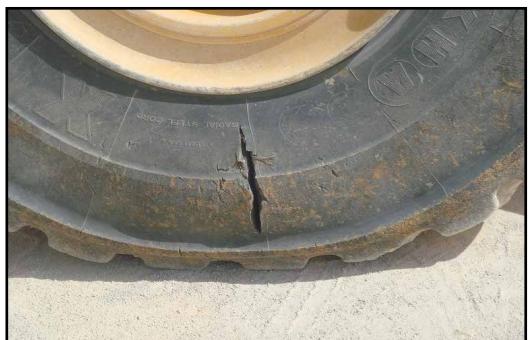
Havia uma grande rachadura em um pneu, mas ele não estava vazando e o reforço de aço ainda estava em bom estado. O cliente precisava manter a pá carregadeira em operação.

1. Pneu danificado na roda da pá carregadeira
2. Aplicação em andamento
3. Aplicação concluída
4. Local sendo visitado após 3 meses, o pneu ainda estava em perfeita condição

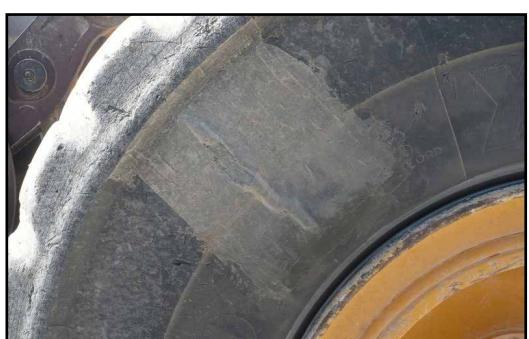
4.

As duas alternativas eram repor o pneu ou desmontá-lo e transportá-lo para a borracharia mais próxima. O reparo Belzona foi conduzido durante o fim de semana e o cliente não perdeu qualquer tempo de produção. O reparo Belzona previneu deterioração adicional do pneu e ainda exibia bom desempenho quando inspecionado três meses mais tarde.
