BELZONA FIXA CHUMBADORES EM BASE DE REDUTOR DE MOINHO DE BARRAS

Mineradora, AM, Brasil

Dezembro, 2011

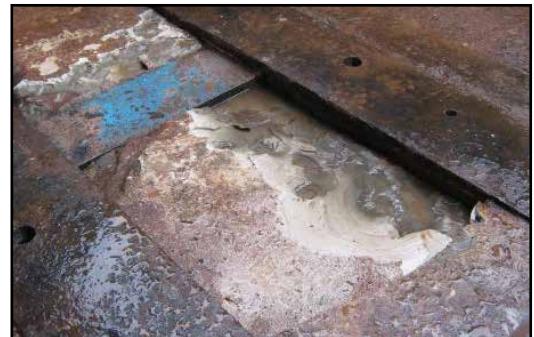
1.

- Base do redutor danificada causando vibração excessiva.
- Furos da base para alojamento dos chumbadores.
- Chumbadores fixados de acordo com o gabarito
