BELZONA APLICA REVESTIMENTO ANTICORROSIVO EM ESPESSADOR

Mineradora, PA, Brasil

Espessador.

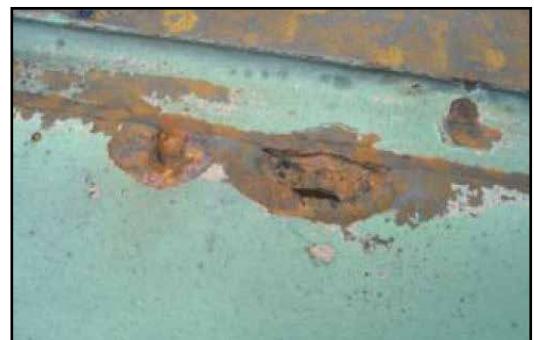
A área da parede e fundo do espessador apresentavam pontos localizados de corrosão, necessitando de recuperação da espessura e do revestimento interno, além de proteção da chapa de aço contra a corrosão causada pela polpa de cobre a temperatura ambiente.

1. Furo no fundo do espessador
2. Furo na parede do espessador
3. Viga de apoio do fundo do espessador revestida com Belzona 1321
4. Parede revestida com Belzona 5831

O revestimento foi realizado na metade da área interna da parede e na metade das vigas de apoio do fundo do espessador com base nos Folhetos do Sistema Belzona Know-How TCC-1 e TCC-5. Primeiramente foi realizada lavagem do espessador para remoção do resíduo de minério de cobre. Após a preparação da superfície com jateamento abrasivo seco a metal quase branco, os furos, alvéolos e soldas existentes foram recuperados com Belzona 1311. Em seguida, foi aplicado Belzona 1321 no fundo e Belzona 5831 na parede do espessador.

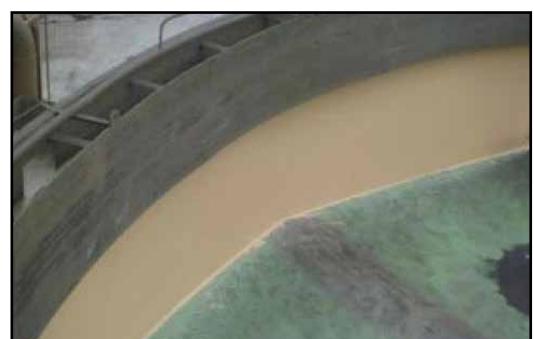
4.

A aplicação foi realizada com sucesso, com destaque ao Belzona 5831 que cumpriu o seu papel, fornecendo excelente proteção mesmo quando aplicado em superfícies úmidas.
