REPARO BELZONA DE CABO DE CONTROLE DE ESCAVADEIRA DE GRANDE PORTE

Indústria de Ferro-Níquel, Macedônia

Junho, 2003

Cabo de controle de grande escavadeira de minério de ferro

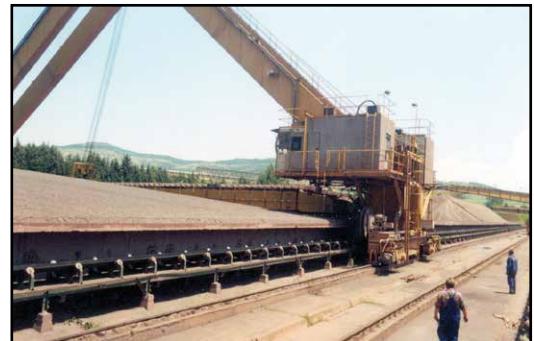
1. Visão da escavadeira
2. Cobertura do cabo rasgada
3. Cabo reparado com Belzona 2311
4. Condições após 14 meses em serviço

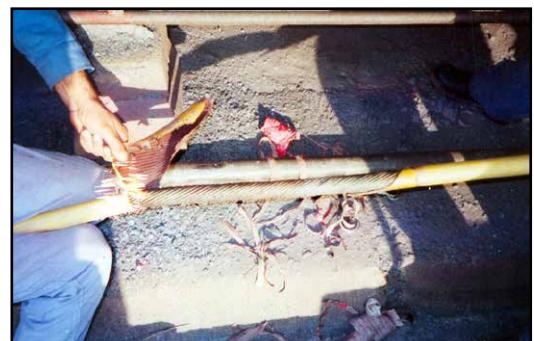
2.

Cobertura do cabo rasgada devido às influências do clima e fricção com o solo. Era necessário que o material fosse elástico, com boa aderência, resistência à abrasão e impermeável.
