BELZONA ESMAGA OUTRO PROBLEMA

Triturador de pedra de 34 toneladas

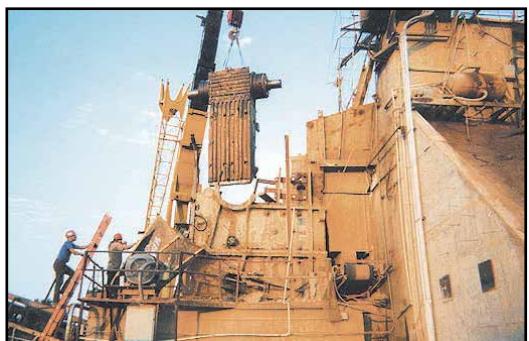
Durante uma interrupção para manutenção, as selas do rolamento principal do triturador de pedra de 34 toneladas da indústria mostrava níveis de desgaste inaceitáveis.

1. Uma visão geral da pedreira
2. Uma visão geral do triturador de pedra
3. Belzona 1121 (Super XL-Metal) sendo aplicado
4. O equipamento sendo remontado
