BELZONA CRIA ENCAIXE PERFEITO PARA BUCHAS DE TRITURADOR

Mina de chumbo, Parte central do Missouri, EUA

Triturador secundário

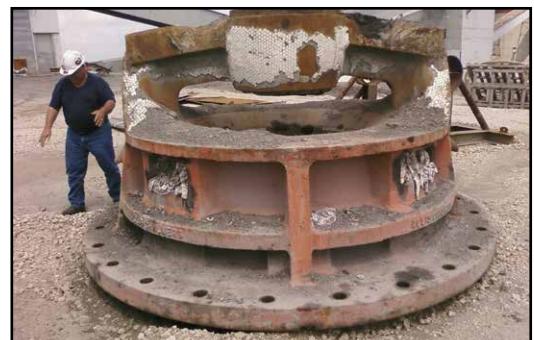
1. Montagem do triturador superior (observe tamanho e peso)
2. Dano no alojamento e superfície da flange
3. Agente desmoldante sendo aplicado na nova bucha
4. Nova bucha sendo colocada no lugar com parafusos de elevação utilizados para posicionar a bucha

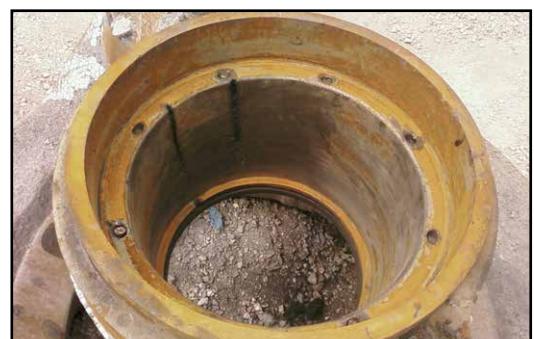
2.

Bucha do triturador superior ficou agarrada no eixo do equipamento e girou dentro do alojamento, resultando em perda de aproximadamente 0,025 polegadas de diâmetro interno. Alojamento sofreu danos adicionais com o maçarico de corte durante a remoção da bucha velha.

Aplicação foi conduzida de acordo com o Folheto do Sistema Belzona Know-How MPT-7. Belzona 1111 foi utilizado para preencher cortes de sulcos através de maçarico de solda e Belzona 1321 foi utilizado para restaurar as tolerâncias de diâmentro internos com o uso das novas buchas para reformar o alojamento.
