BELZONA, A MANEIRA FÁCIL DE VEDAR SILOS

Dois silos de 17 metros de altura e 6 metros de diâmetro para o armazenamento de carbonato de cal e calcário

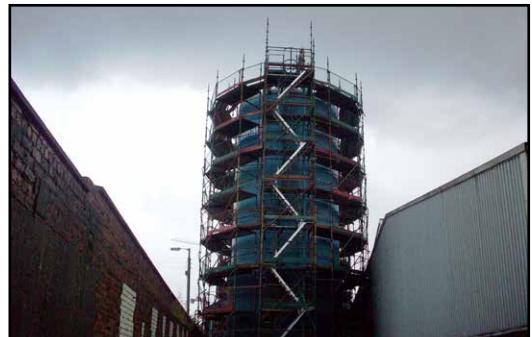
1. Silo com andaimes e pronto para o começo dos trabalhos
2. Aplicação inicial nas áreas problemáticas
3. Teto do silo protegido completamente
4. Aplicação concluída.

A aplicação foi conduzida de acordo com o Folheto do Sistema Belzona Know-How RPA-1. Após a preparação do substrato por esmerilhamento, Belzona 3921 (GSC Conditioner) foi aplicado antes da conclusão da aplicação com duas camadas de Belzona 3111.
