## PROTEÇÃO DE EQUIPAMENTO DE TRANSFERÊNCIA E MISTURA DE CARBONETO COM BELZONA

Produtor de Carboneto de Cálcio, Slováquia

2002, 2003, 2004

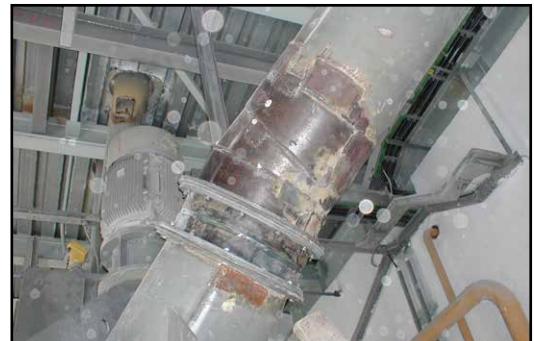
A mistura de carboneto altamente abrasiva desgasta tubos, curvas de tubulações, assim como o triturador em si.

1. Reparo da tubulação era constantemente necessário
2. A superfície altamente danificada do equipamento
3. A aplicação de Belzona 1811 na curva da tubulação
4. A curva da tubulação pronta para operação
