BELZONA PROTEGE COTOVELOS DE TUBULAÇÃO DE CARVÃO

Tubulação de combustível carvão.

Abrasão pelo pó de carvão causou furos na tubulação de combustível

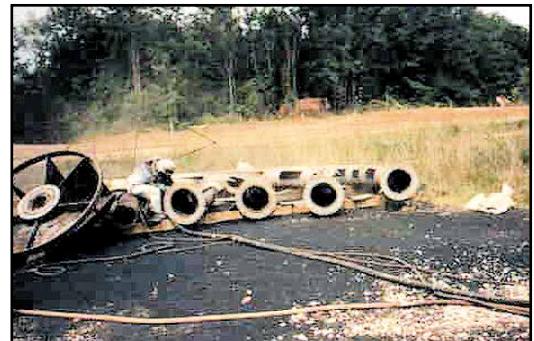
1. Jateamento por granilha abrasiva sendo conduzido no pátio
2. Furos feitos para conseguir acesso, aplicação do produto sendo conduzida
3. Belzona 1811, material resistente à abrasão no local. Placas serão soldadas sobre os furos.

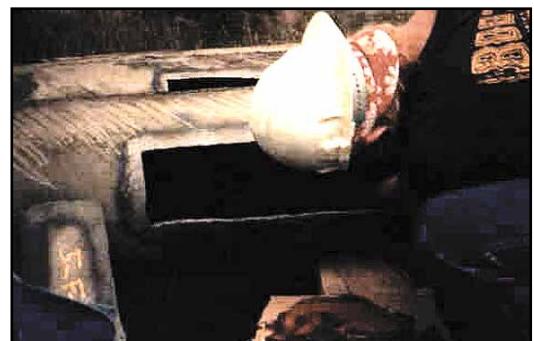
2.

Não havia uma maneira de chegar na área danificada. Consequentemente, furos foram feitos na tubulação oposta à área de desgaste para obter acesso para a realização do reparo.
