BELZONA REFORMA VASOS DE EVAPORAÇÃO UTILIZANDO TÉCNICAS DE INJEÇÃO

Refinaria de Níquel-Cobalto, Oeste da Austrália

Vasos de evaporação de aço carbono operando a 250°C e 20 bar de pressão

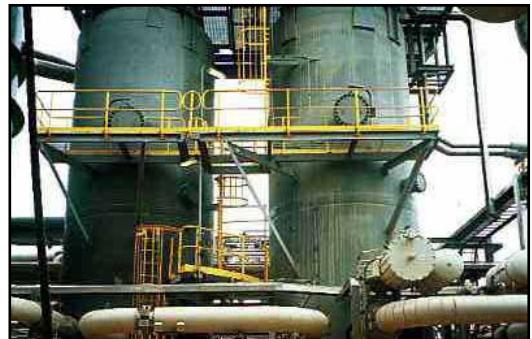
1. Vista geral dos dois vasos de evaporação no Train
2. Trabalho em andamento visto do interior
3. Furos de injeção sendo perfurados e cobertos com fita antes da injeção por fora do vaso.
