BELZONA CONTROLA DESLIZAMENTO EM ESTEIRA

Pedreira, Centro de Missouri, EUA

Polia do cabeçote de borracha convencional

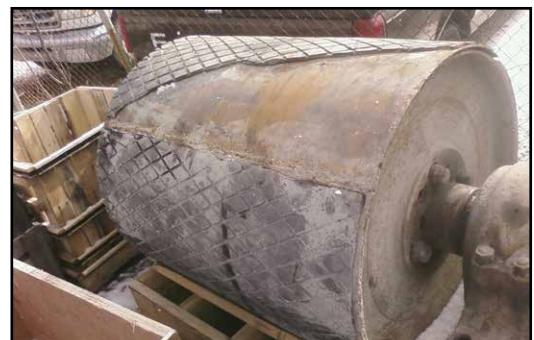
Pedaços da borracha estavam frequentemente se soltando devido ao acúmulo de material. Desgaste excessivo pela umidade, ataque químico e meio abrasivo estavam causando o deslizamento da correia. A correia, frequentemente, não ficava no trilho de maneira apropriada devido à superfície irregular.

1. Cabeçote da polia de borracha danificado
2. Polia jateada com granulha
3. Superfície anti-derrapante da Belzona
4. Concluída e pronta para serviço.
