BELZONA REPARA ROTOR DE BOMBA DANIFICADO POR EROSÃO

Estação de Tratamento de Águas Residuais, Portugal, Lisboa

Rotor de uma bomba de lamas de uma estação de tratamento de águas residuais.

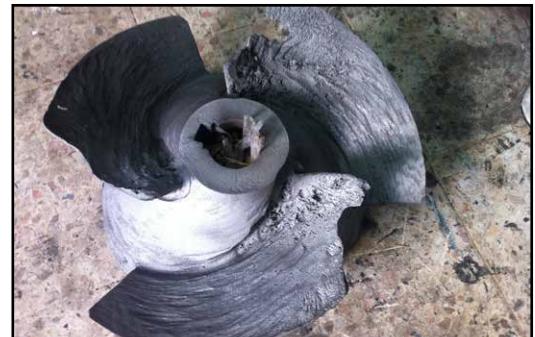
1.

Desgaste por erosão provocado pelas lamas que circulam dentro da bomba.

DESCRÍÇÃO DAS FOTOS
