BELZONA REPARA TUBAGEM COM PERDA DE ESPESSURA

Sistema de Abastecimento de Água e Saneamento de Águas Residuais, Portugal

Flange e cone da estação elevatória com perda de espessura.

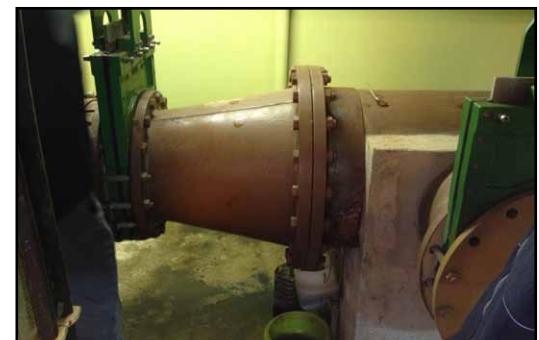
Verificava-se uma fuga junto à flange que estava constantemente a verter água, não se podia parar a operação, por isso era necessário a utilização de um produto que pudesse curar ou estar em contato com água durante o processo de reparação. Era também necessário reforçar o cone que apresentava perda de espessura.

1. Tubagem com fuga e cone com perda de espessura
2. Reparação da fuga junto à flange com Belzona 1161 e Belzona 9341
3. Aplicação de Belzona 1813 no cone e fuga junto à flange reparada
4. Aplicação de Belzona 5831 para selagem da junta e dos parafusos
