## EMPRESA DE VULCANIZAÇÃO ECONOMIZA TEMPO E DINHEIRO

Empresa de Vulcanização, Sudoeste da Escócia

Pneu de trator off-road

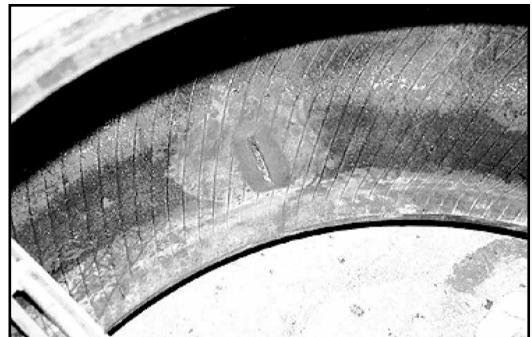
O pneu tinha um corte que penetrou direto através da parede, necessitando que reparos fossem efetuados não somente no exterior, mas também no interior do pneu.

1. Porção inteiror do pneu antes do reparo
2. Preparação da superfície em andamento
3. Reparo inteiror quase concluído
4. Reparo concluído na parte externa do pneu
