BELZONA MANTÉM NEGÓCIOS FUNCIONANDO

Empresa de Aluguel de Equipamentos, Augusta, SC,EUA

Dezembro, 2007

Reparo de pneu

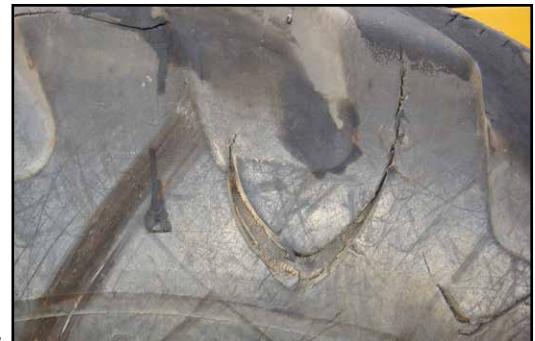
Após o retorno de um aluguel, foi constatado um dano que necessitava de reparos imediatamente, pois a unidade estava reservada para ser alugada em seguida.

1. Dano no pneu
2. Após desgaste, superfície foi condicionada
3. Reparo concluído com Belzona 2311

A aplicação foi conduzida utilizando uma versão modificada do Folheto do Sistema Belzona Know-How SHM-1. A superfície foi desgastada com uma escova para dar rugosidade, condicionada e em seguida as ranhuras do pneu foram reparadas com Belzona 2311.
