## BELZONA REINSTALA ROLAMENTO DE TRITURADORA

Pedreira de calcário, Silex, MO, EUA

Novo rolamento de 12 polegadas de diâmetro tinha que ser reinstalado em eixo desgastado de trituradora

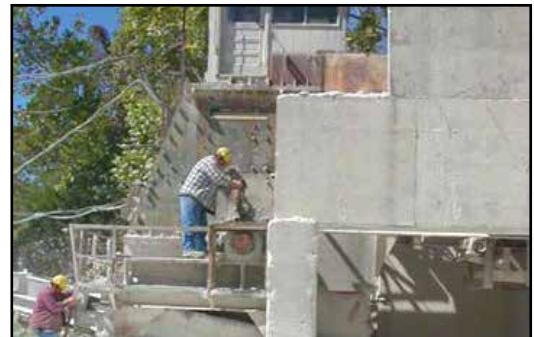
1. Visão geral da trituradora
2. Casquilho danificado
3. Belzona 1111 aplicado no casquilho
4. Reinstalação do rolamento concluída

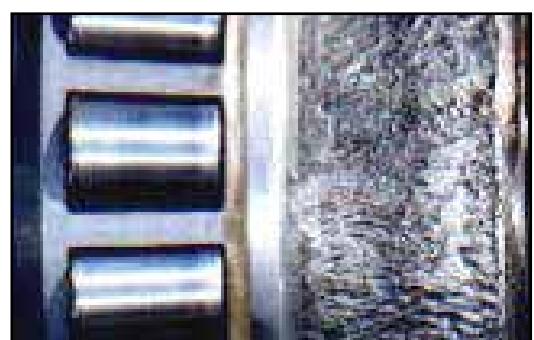
2.

Encaixe perfeito no eixo desgastado era necessário para evitar falha prematura. Reparo anterior com produto do concorrente falhou.
