BELZONA RECUPERA BASE DE BRITADOR

Mineradora, Serrinha, BA, Brasil

Janeiro, 2006

Necessidade de recuperação e proteção da parte interna da base do britador.

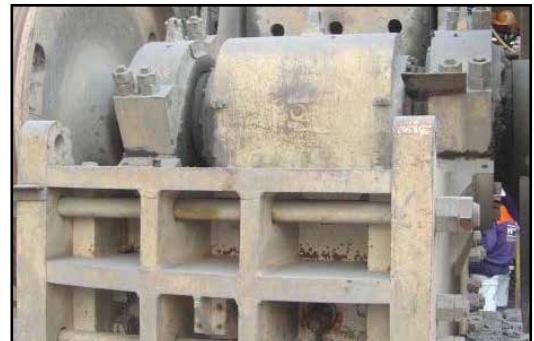
1. Visão geral do britador
2. Base do britador com estrutura metálica exposta
3. Aplicação de Belzona 4111
4. Base do britador recuperada com Tecnologia Belzona

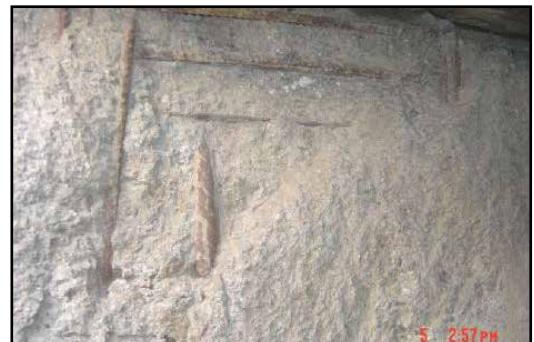
2.

Ao longo do tempo a vibração da máquina (100 ton.) fez com que dois parafusos de fixação quebrassem. O equipamento passou a manter-se inclinado e algumas partes de concreto já apresentavam exposição dos metais da estrutura, possibilitando oxidação dos mesmos. Foi necessário recuperar a superfície com produto para reparo de concreto com excelente resistência mecânica.

A superfície foi preparada com jateamento abrasivo e escova de aço. Após a preparação da superfície, foi aplicado o condicionador Belzona 4911 no concreto. Depois foi aplicado o Belzona 4111, preenchendo os espaços danificados na lateral da base. Após içamento do equipamento, foi feita uma nova limpeza com escova de aço. Em seguida, foi aplicado o condicionador Belzona 4911, com posterior aplicação de Belzona 4111 para recompor a quina da base. Esta aplicação foi realizada com base no Folheto do Sistema Belzona Know-How FPA-1.
