BELZONA PROTEGE ÁREAS DE PISO DE UM CENTRO DE TECNOLOGIA & LABORATÓRIO DE 50.000 FT2

Mina de Cobre, Arizona, EUA

2013

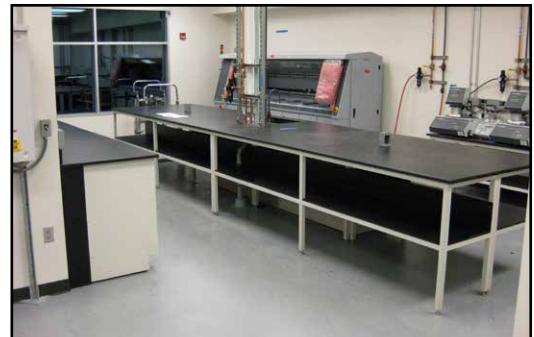
1.

- Áreas do piso do laboratório protegidas com Belzona 4311
- Áreas do piso do laboratório protegidas com Belzona 4311
- Áreas do piso em geral protegidas com Belzona 5811
- Áreas do piso do laboratório protegidas com Belzona 4311

A aplicação foi conduzida de acordo com o Folheto do Sistema Belzona Know-How FPA-3, após o processo de cura de 28 dias do concreto novo. Belzona 5811 foi aplicado em áreas de piso em geral e Belzona 4311 nos pisos do laboratório. A aplicação dos sistemas de revestimento foi concluída com sucesso utilizando uma combinação de rodo e rolos de pintura.
