## BELZONA PROTEGE ELEMENTOS DE FIXAÇÃO DE CORREIA TRANSPORTADORA

Pedreira, Panamá.

Fevereiro, 2010

Correia transportadora para a produção de areia e cascalho.

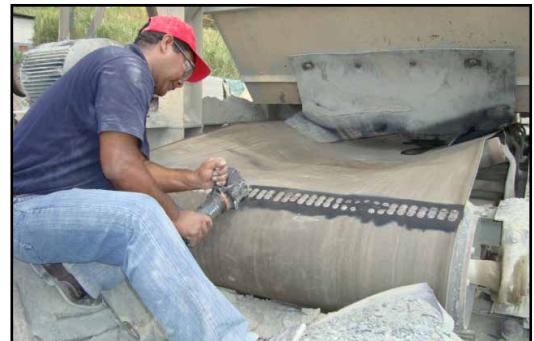
1. Preparo da superfície
2. Aplicação do elastômero Belzona 2211 após aplicação do condicionador 2911
3. Elementos de fixação protegidos

A aplicação foi realizada de acordo com o Folheto do Sistema Belzona Know-How SHM-4. A superfície foi preparada usando um MBX-Bristle Blaster antes da aplicação do elastômero Belzona.
